**XXII SNPTEE
SEMINARIO NACIONAL DE
PRODUCCIÓN Y
TRANSMISIÓN DE
ENERGÍA ELÉCTRICA**

**PREVENCIÓN DE FALLA EN TRANSFORMADOR TRIFÁSICO 525 KV POR MONITOREO
EN LÍNEA DE TANGENTE DELTA DE BUSHINGS**

Daniel C. P. Araujo*
Marcos E. G. Alves
Treetech Sistemas
Digitais Ltda.

Romulo M. Teixeira
CEMIG – Companhia
Energética de Minas
Gerais

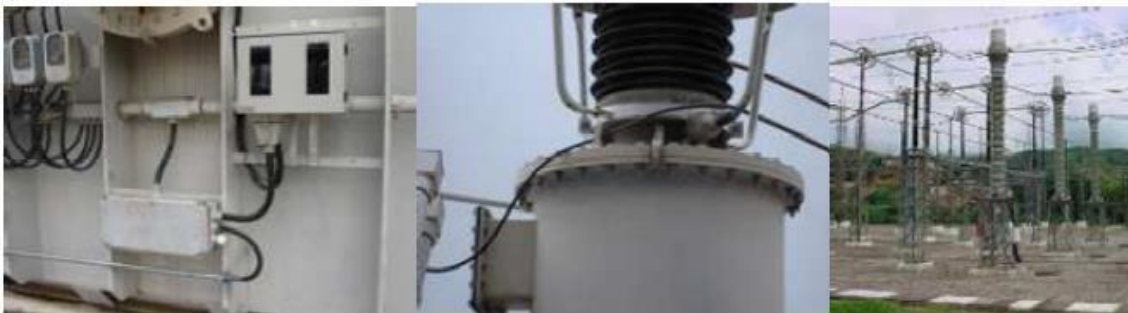
Figura 3: Detalle de las instalaciones del Sistema de Monitoreo realizadas en la SE Mesquita, de Cemig.

La elección fue motivada por las sospechas en relación a una determinada familia de bushings con historial de fallas en el sector eléctrico. En la figura 3 podemos observar detalles de la instalación física del monitor de bushings en el autotransformador y en el TC de pedestal.

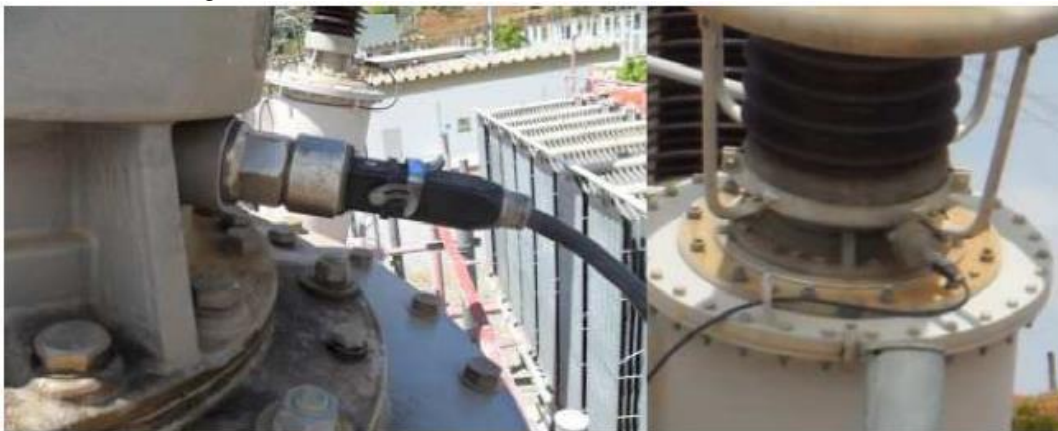
Figura 4: Detalle de los adaptadores de tap utilizados en el sistema de monitoreo de bushings BM en la SE Mesquita

Para que la medición de las corrientes de fuga provenientes del tap de prueba o del tap de tensión sea realizada de forma segura y eficaz, son necesarios adaptadores que servirán de interfaz eléctrica y mecánica entre el tap y los circuitos eléctricos que conducirán la corriente hasta el local de medición. Los adaptadores de tap utilizados en la aplicación de Cemig poseen todos los requisitos para atender a esta aplicación con desempeño y seguridad. En la figura 4 son mostrados algunos detalles de esta instalación.

Al realizar un análisis simplificado se podría considerar que el adaptador de tap es apenas un enchufe para permitir el contacto eléctrico entre el tap del bushing y la entrada de medición del monitor de bushings. Esta simplificación se muestra tanto errónea cuanto peligrosa, ya que debemos tener en cuenta que el tap del bushing nunca debe permanecer abierto. Entre las características eléctricas que el adaptador debe poseer para atender a los requisitos de seguridad y desempeño del monitoreo se sobresalen su diseño mecánico diferenciado y la protección contra una posible falla en la conexión eléctrica del circuito de medición o en el caso de que ocurra una desconexión accidental.

El adaptador de tap utilizado tiene adentro un circuito de protección con doble función. La primera es la protección redundante contra apertura del tap en caso de desconexión accidental de los cables de conexión entre el adaptador y el módulo de medición del monitor de bushings. Esta protección actúa instantáneamente, entrando en acción y limitando la tensión en cualquier parte del circuito secundario del adaptador de tap en ≈ 15 Vac. Las protecciones utilizadas pueden conducir por tiempo indeterminado y son dimensionadas para ensayo de impulso (BIL)

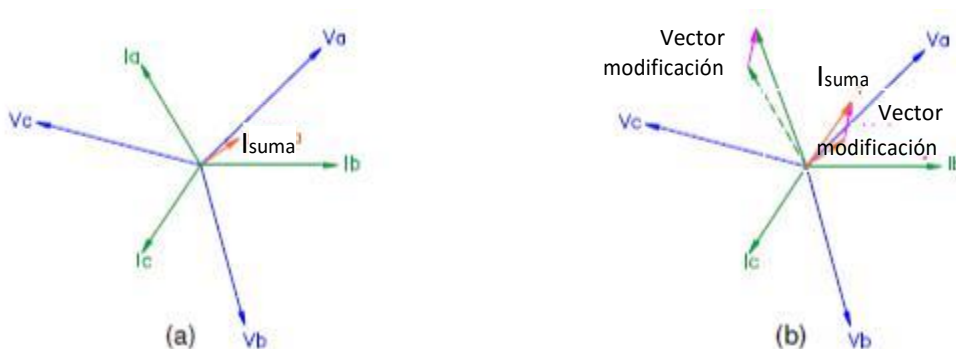
Figura 5: Corrientes de fuga de tres bushings en un sistema trifásico y su suma; (a) Para una determinada condición inicial; (b) Con cambio en la capacitancia y factor de disipación del bushing de la fase A

La técnica de la suma vectorial de las corrientes de fuga, utilizada para contornar esta dificultad, se beneficia de que las tres corrientes de fuga están desfasadas entre sí en aproximadamente 120° , y normalmente tienen el mismo orden de magnitud. Así, la suma vectorial tiende a un valor bastante menor que cada una de las corrientes de fuga tomadas individualmente, como ilustrado en la figura 5(a) para una determinada condición inicial de capacitancias y tangentes deltas.

Suponiendo ahora un cambio en la capacitancia y en el factor de disipación del bushing de la fase A, como mostrado en la figura 5(b), el vector modificación que expresa el desplazamiento

de la corriente I_a de su valor inicial hasta su valor final se refleja también en la corriente suma, que es modificada en relación a su valor inicial según el mismo vector modificación.

Este vector modificación tiene peso prácticamente insignificante cuando comparado a la magnitud de la corriente de fuga de la fase A. Sin embargo, lo mismo no sucede cuando se compara este vector a la corriente suma, lo que permite detectarlo y, como consecuencia, detectar la modificación en la impedancia del bushing en cuestión. De esta forma, la técnica de la suma vectorial de las corrientes de fuga proporciona un aumento de sensibilidad que viabiliza el monitoreo de las modificaciones tanto en la capacitancia cuanto en la tangente delta del aislamiento.

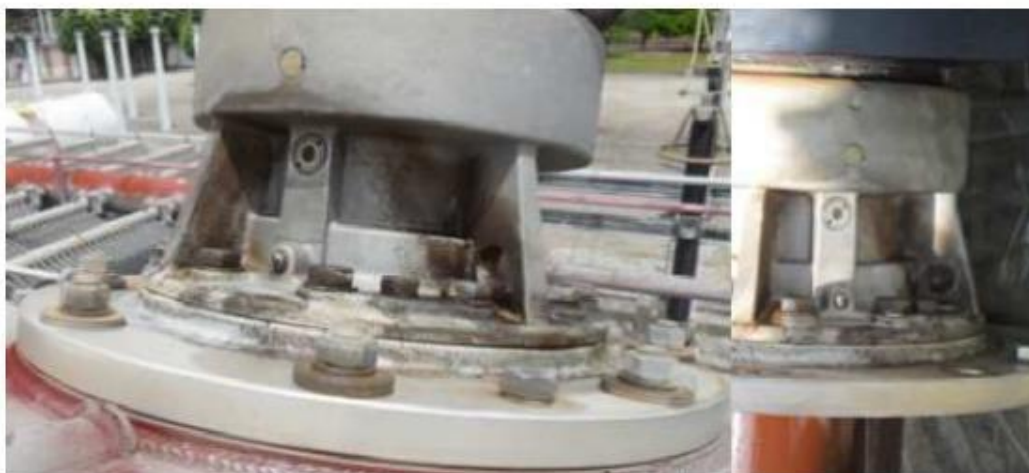
En esta ocasión también fue realizada una inspección visual en el bushing para intentar determinar una posible causa para el defecto presentado. El equipo de mantenimiento de Cemig detectó un local donde había una pequeña pérdida de aceite en la parte inferior del bushing, próximo al empalme. Esta pérdida podría ser la causa del síntoma presentado. La figura 6 muestra el punto de pérdida detectado.

Figura 6: Punto de pérdida detectado.

Así que las mediciones fuera de línea confirmaron las indicaciones del monitoreo en línea, Cemig decidió mantener el transformador desconectado hasta el cambio del bushing defectuoso. El cambio fue programado para el lunes, día 28/2/2011.

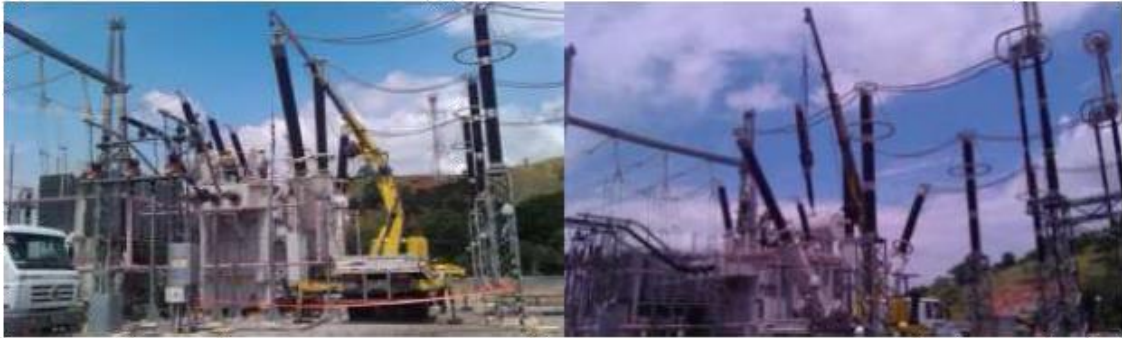
El día 28/2/2011 fue realizado el mantenimiento para el cambio del bushing defectuoso. La figura 7 muestra algunas etapas de la operación realizada por el equipo de Cemig.

Figura 7: Equipo de Cemig realizando el cambio del bushing defectuoso.
